Translation of the first part of the comparison-report from the Institute for corrosion protection Dresden GmbH dated June 11, 2001.

**Examination report  
UB210/11/01**

Ordered by	Medusa Group 250 S.W. 33 rd. Street PO Box 21 105 Ft. Lauderdale FL 33335
Order date	April 17, 2001
Order	comparison examination of different lubrication
Number of pages	20
Done by/ Head of lavatory	signed by Mr. H. Werner (Diploma in chemistry)
Head of division within Institute	signed by Dr. W. D. Kaiser

Object of the examination is the comparison of various lubrications in respect to corrosion protective effects on sheet metal and their effects in respect to loosening of screw joints after a corrosive stress situation.

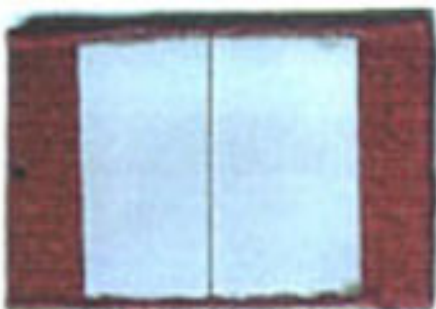
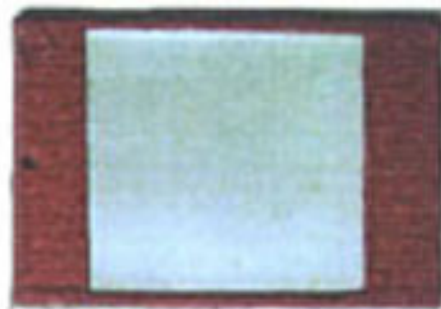
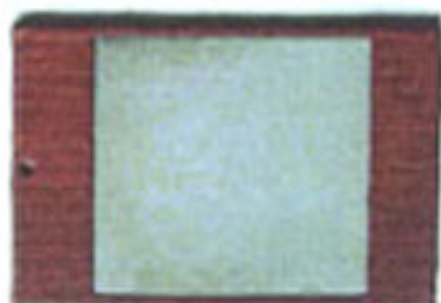
**Abb.1: Schmierstoff IH 42 - Ausgangszustand**

The starting point of the individual 4 sheet metal samples each per lubrication, we documented in figure 1 – 3 and 1a – 2 a.

Der Ausgangszustand der jeweils 4 Blechproben pro Schmierstoff wird in den Abb. 1 bis 3 und 1a bis 2a dokumentiert.

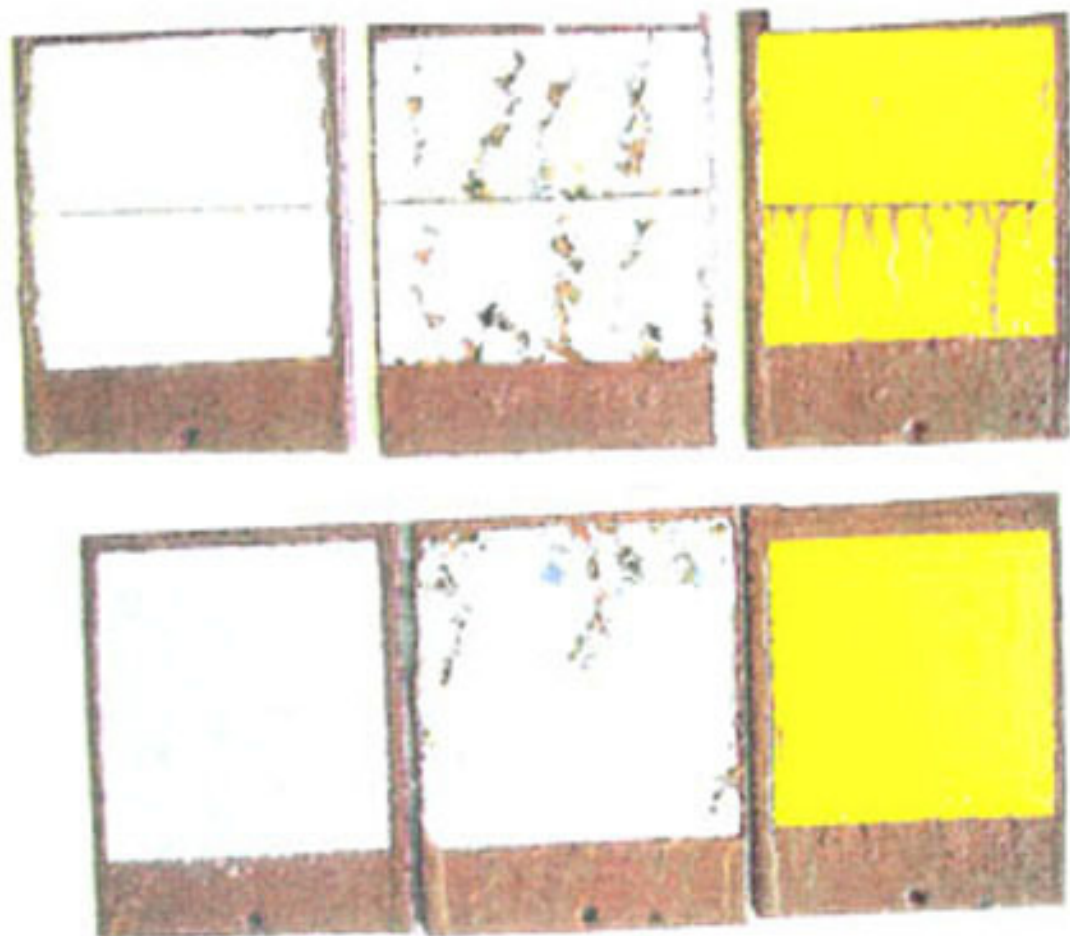
Abb.5: Bleche - Belastungsdauer 24 h

After a test duration of 24 h (figure 5, 5a) the corrosion appearance on sheet metals with crack/gap with lubrication B, M, IH 42 light and K have increased. The one with lubrication IH 42 has only insignificant visual corrosion. On the sheet metals without crack/gap corrosion starts to appear with lubrication B, M and IH 42 light, whereby sheet metal applied with IH 42 and K doesn't have any corrosion signs.

Nach einer Belastungsdauer von 24 h (Abb. 5, 5a) haben sich die Korrosionserscheinungen auf den Blechen mit Spalt der Schmierstoffe B, M, IH 42 light und K verstärkt, während bei Schmierstoff IH 42 ganz geringe Korrosionserscheinungen sichtbar werden. Bei den spaltfreien Blechen beginnt bei den Schmierstoffen B, M und IH 42 light die Korrosion, während die Bleche mit IH 42 und K noch keine Korrosionserscheinungen aufweisen.
